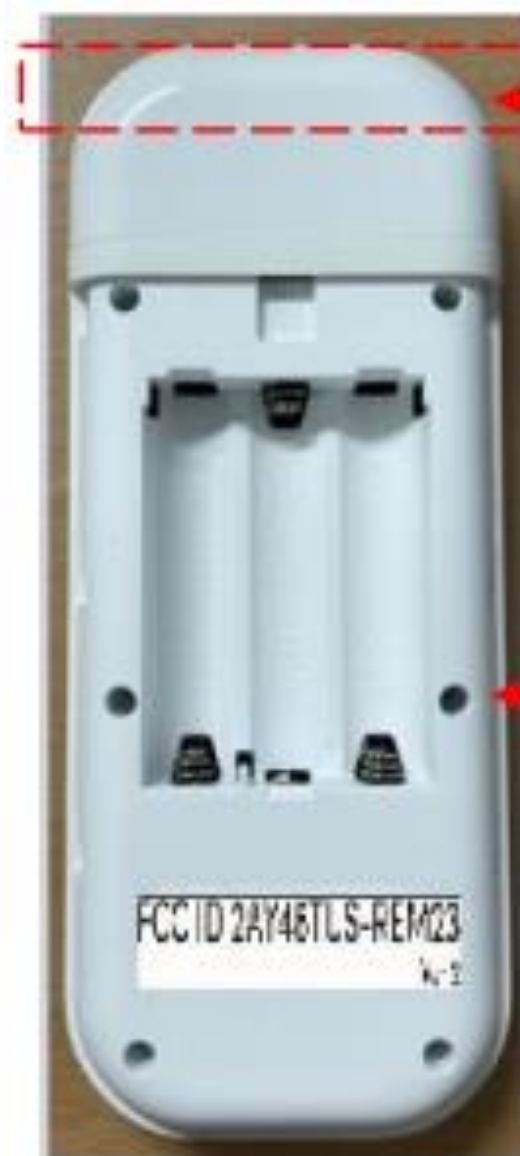
후가공 : SPRAY (GRAY+WHT) + SF코팅

- \* 후가공 후 TOP DECO, TOP LID, BATTERY COVER와 색상이 유사할 것
- \* BATTERY COVER 체결 이상없을 것

후가공 미진행 [금형 부식처리]

**FCC ID LABEL 증상에 부착할 것**
